**Opinia ornitologiczna i chiropterologiczna  
wraz z zaleceniami kompensacji przyrodniczej  
na potrzeby ocieplania i modernizacji Przedszkola  
Gminnego przy ul. Powstańców Wielkopolskich 4  
w Orchowie**

Wykonane przez Firmę Milvus – Szymon Wójcik

Orchowo, marzec 2016 r.

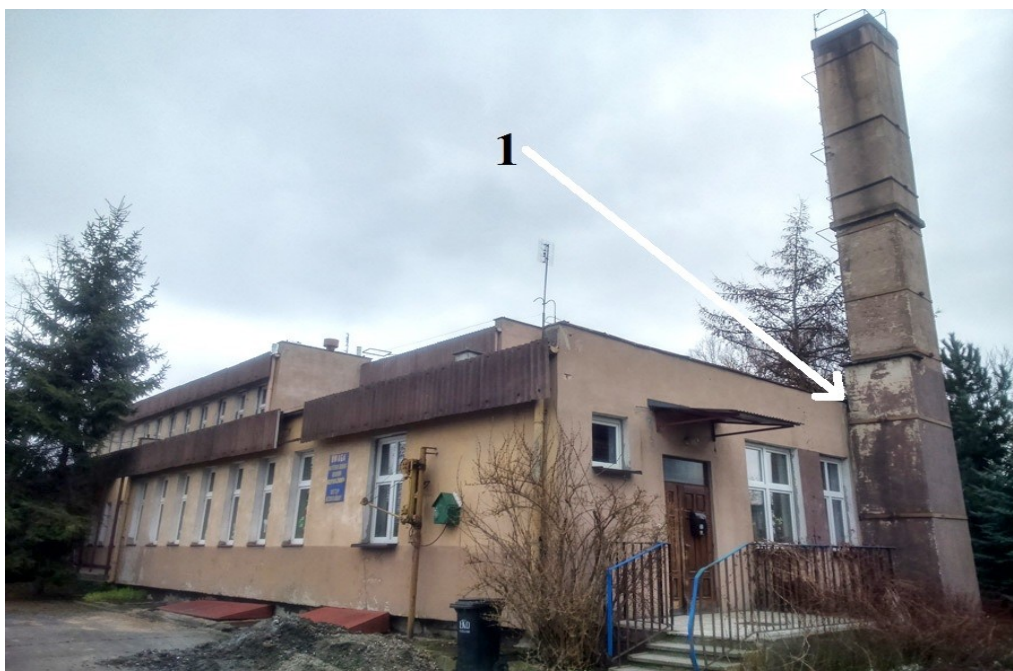
- wróbel *Passer domesticus*/mazurek *Passer montanus* – 1-2 pary ptaków. Ptaki mogą gniazdować w szczelinie przy kominie oraz rynnie po przeciwnej stronie.

Fot.3. Widok budynku od strony pd-zach. Strzałką nr 1 oznaczono szczelinę przy kominie (aut. Szymon Wójcik).

Jeśli prace ociepleniowe prowadzone będą w 2017 roku, do końca lutego 2017 r. należy uszczelnić pęknięcia i dziury w miejscach oznaczonych na zdjęciach i wywiesić budki dla wróbla. Dopiero po uszczelnieniu przystąpić można do prac ociepleniowych.

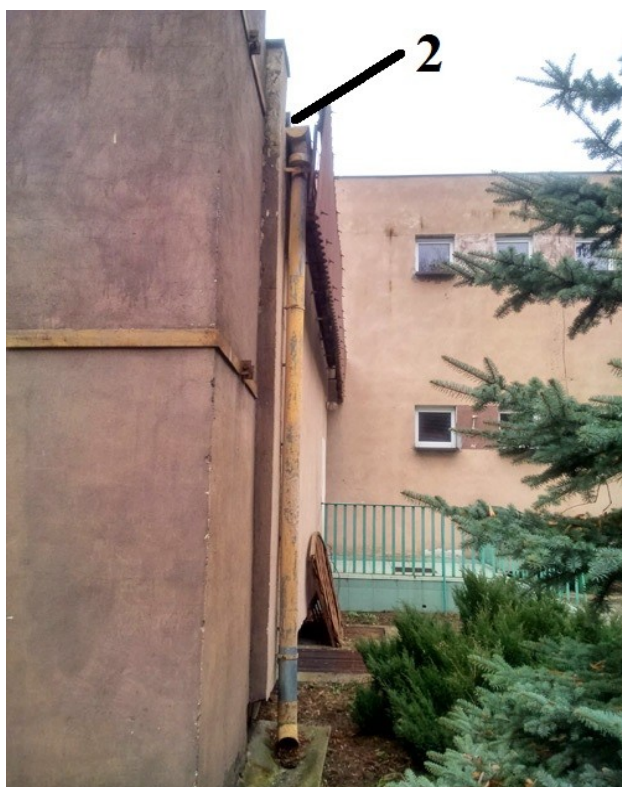
Fot.4. Widok budynku od strony wschodniej. Strzałką nr 2 oznaczono szczelinę przy rynnie (aut. Szymon Wójcik).

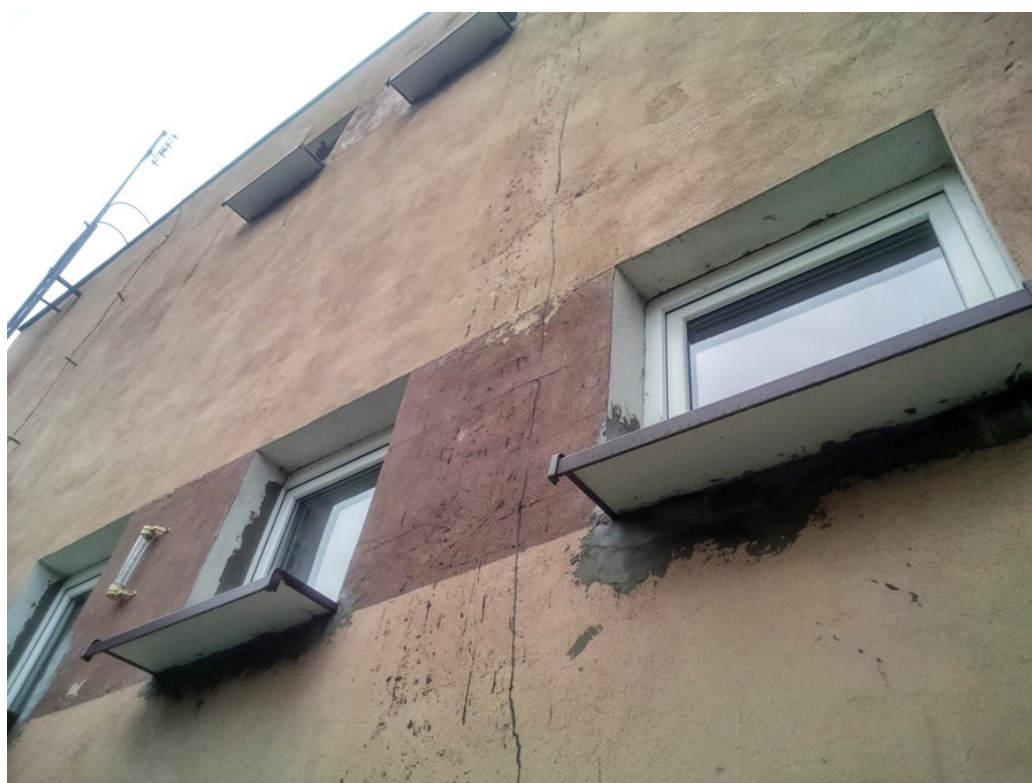
Fot.6. Widok budynku od strony południowej, widoczny jest brak szczelin pod parapetami (aut. Szymon Wójcik).

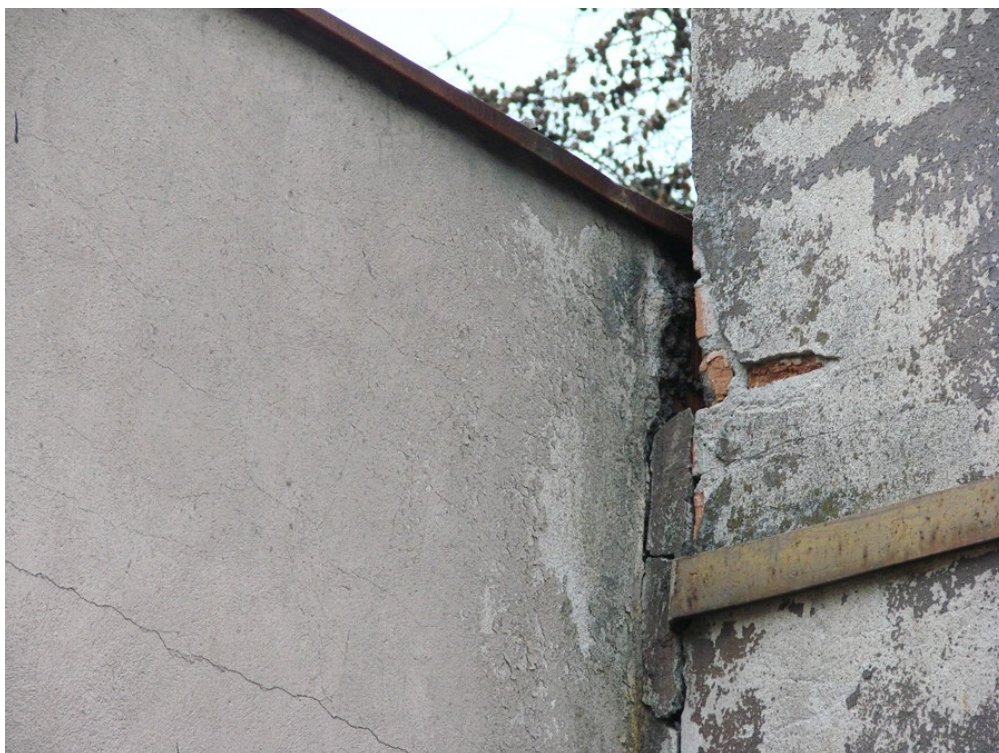
- Stan ścian, dachu oraz parapetów jest bardzo dobry. Nie zaobserwowano szczelin, które mogłyby być zasiedlone przez jerzyka i inne gatunki ptaków, tj. wróbel, mazurek, sikory, kawka i gołąb miejski za wyjątkiem 2 szczelin przy kominie i rynnie (na zdjęciach)
- Brak jest śladów odchodów, a także szczelin pod blachą okalającą ścianę szczytową.
- Budynek nie posiada stropodachu
- Brak szczelin ogranicza również potencjalne występowanie nietoperzy pod parapetami oraz pod blachą szczytową i przy rynnach
- Widoczne kratki są wentylacją pomieszczeń

Fot.14. Widok szczeliny nr 1 w zbliżeniu (aut. Szymon Wójcik).

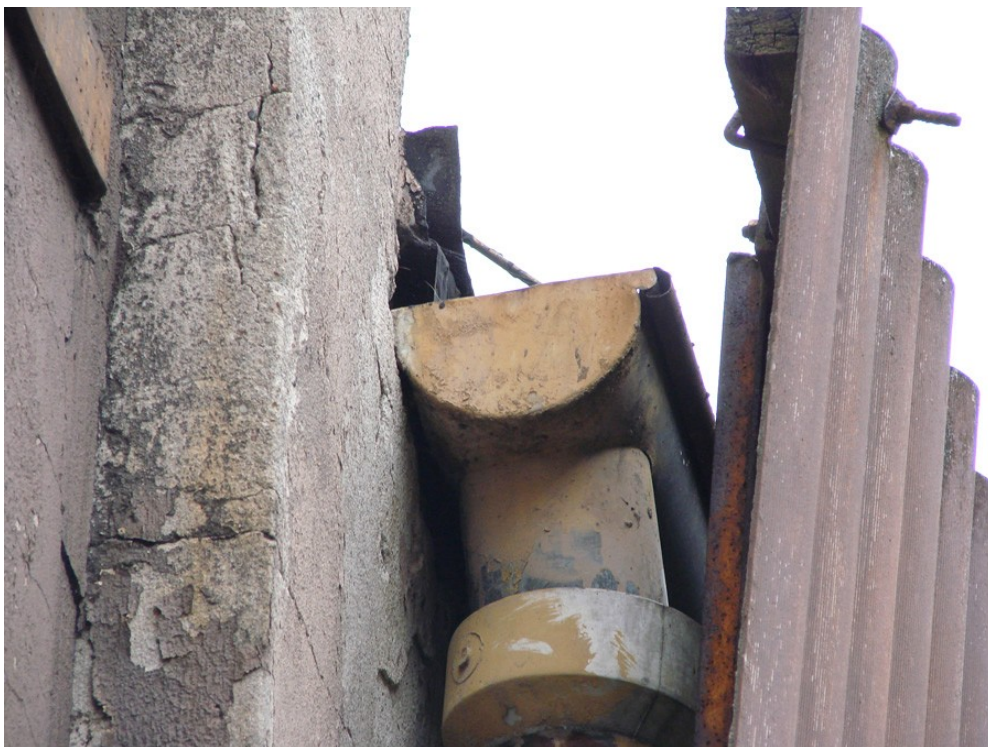
Fot.15. Widok szczeliny nr 2 w zbliżeniu (aut. Szymon Wójcik).
